- Золото добывающая компания
- АО «АК «Алтыналмас» м. Аксу-1
- Гуммировка насоса АН40;

- Ремонт насоса АН40
  - -Подготовка поверхности для нанесения;
  - -Нанесение компаунда Fourthane RED;

# применения двухкомпонентной смолы Fourthane Red для локального восстановления гуммировки насоса АН40, на участке АО «АК «Алтыналмас»

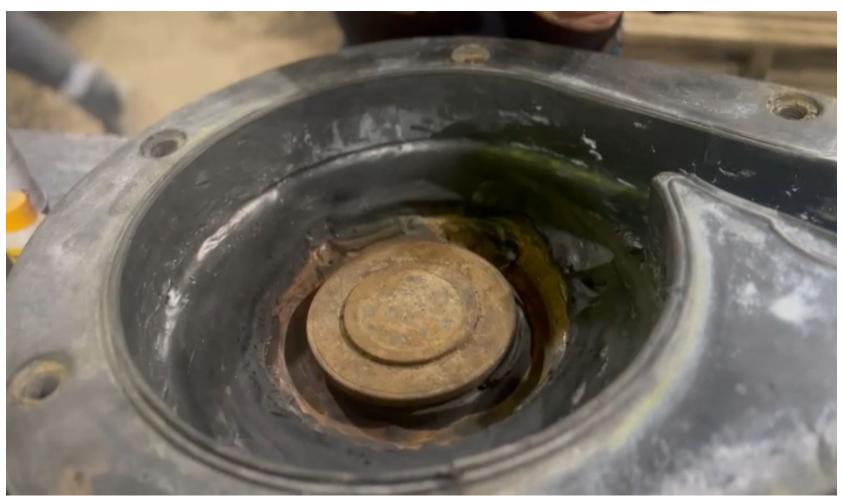
# Фотографий до ремонта

Участок	Насос Ан40
Длина	20 CM
Ширина	4 CM

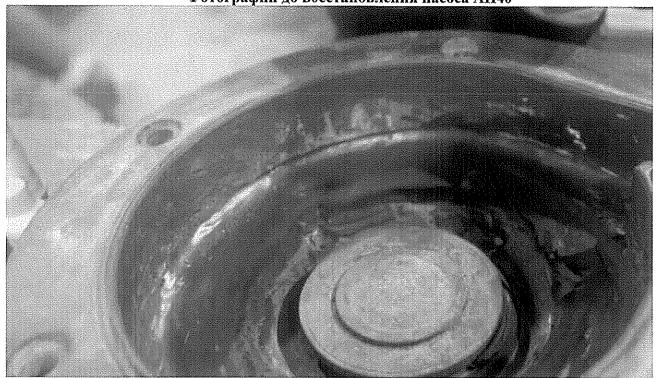
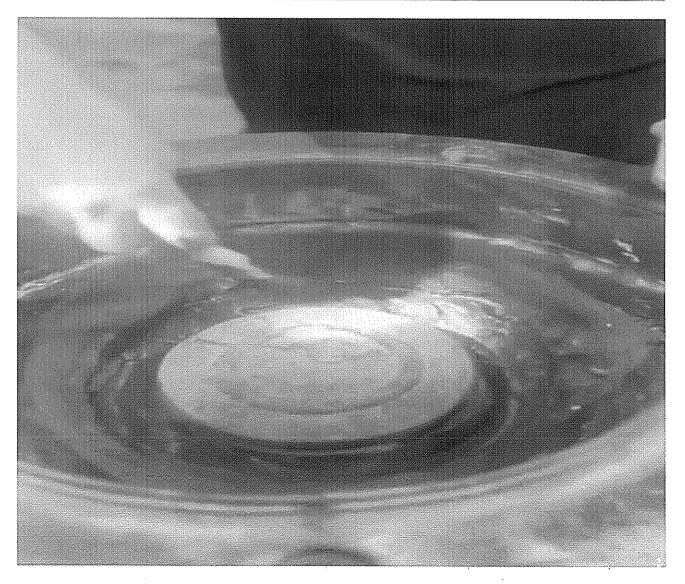
Фотографий до восстановления насоса АН40

Площадь участка: Длина 20 см, Ширина 4 см;

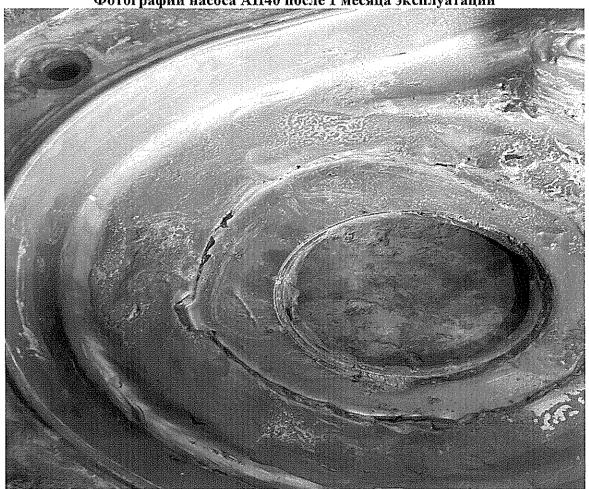
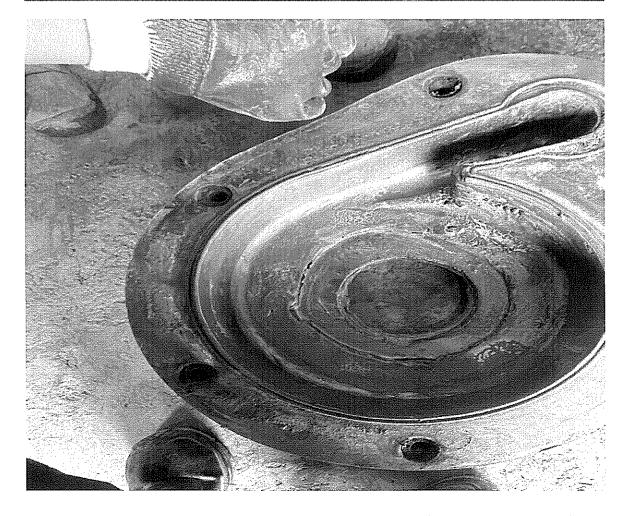
Фотографий насоса АН40 после 1 месяца эксплуатации

Промышленные испытания двухкомпонентной смолы Fourthane Red LB в условиях АО «АК «Алтыналмас», завершилось положительно. Состав, который был нанесен 28.07.2023г. на поврежденные участки гуммировки насоса АН40, прослужил заявленный срок службы (один месяц) и находиться в работе по 29.09.2023, тем самым увеличил срок ходимости насоса в два раза. На данный момент замечаний и нареканий не выявлено.
